RAPPORT TECHNIQUE

**ESSAIS HYDROSTATIQUES RÉALISÉS SUR DEUX TBA 375MM DE
DIAMÈTRE ET UN BRANCHEMENT LATÉRAL MONOLITHIQUE
DÉMONSTRATION DE LA ZONE D'ÉTANCHÉITÉ**

RAPPORT RÉDIGÉ PAR

Les essais ont été réalisés à l'usine de la compagnie BPDR, le 24 novembre 2022.

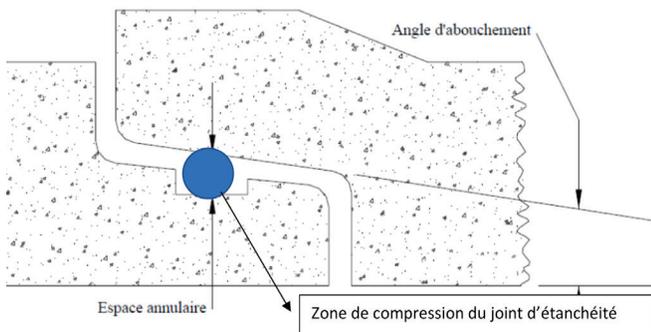
FIGURE 1
Assemblage typique de deux
conduites en béton armé

joint d'étanchéité en caoutchouc est réalisée». En effet, la zone d'étanchéité est essentiellement située dans la partie de l'assemblage entre deux conduites où la compression du joint s'effectue. Il peut y avoir certains éclats de béton manquants sans que l'étanchéité de l'assemblage soit affectée. La figure 1 illustre l'assemblage de deux conduites en béton armé. C'est dans la zone de l'espace annulaire que s'effectue la compression du joint et l'étanchéité de l'assemblage.

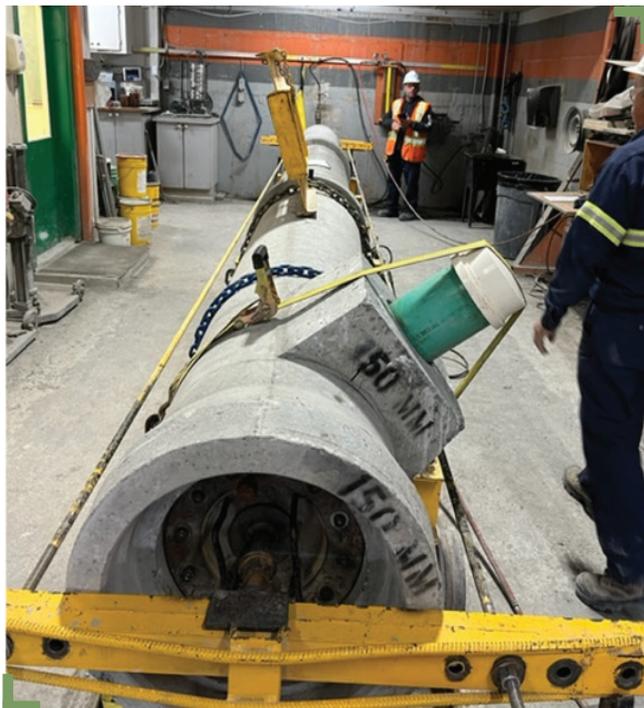
FIGURE 2
Vue d'ensemble de l'essai
hydrostatique

Un essai hydrostatique a été réalisé, conformément aux articles 9.3.1 Étanchéité des joints pour les tuyaux de diamètres nominaux inférieurs ou égal à 750mm, 9.3.3.1 Déflexion de 13mm et 9.3.3.2 Chargement différentiel de la norme BNQ 2622-126. C'est-à-dire un essai qui comprend trois tuyaux (dans ce cas précis un de ces tuyaux consistait en un branchement latéral monolithique). Pour l'essai en déflexion, le tuyau central n'est pas supporté et le joint est ouvert à 13mm. La pression d'eau à l'intérieur de l'assemblage est de 90kPa. Voir figure 2 pour une vue d'ensemble.

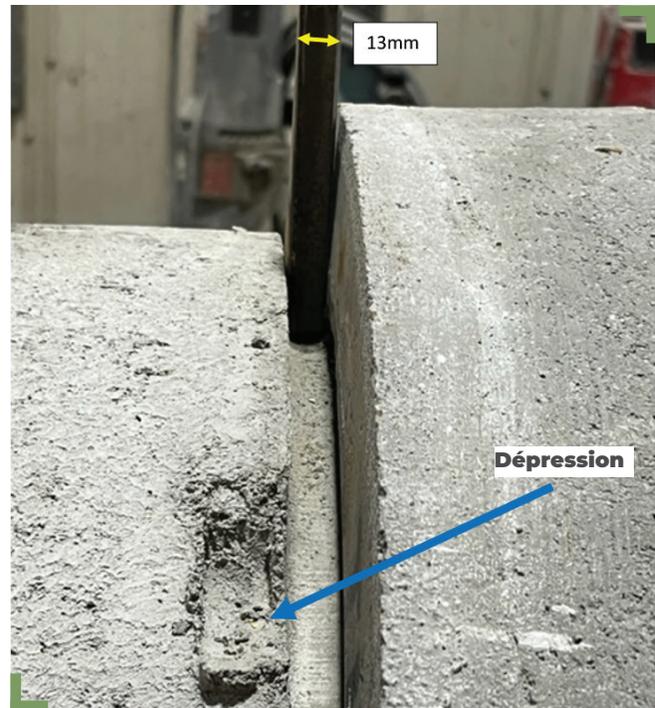
- ▶ **FIGURE 3**
Ouverture du joint de 13 mm ainsi qu'une des quatre dépressions rectangulaires laissées par les équipements de fabrication. Joint ouvert de 13 mm et une pression hydrostatique interne de 90 kPa.

La dépression laissée par les équipements de fabrication lors du moulage des tuyaux ne constitue pas une source de perte d'étanchéité.

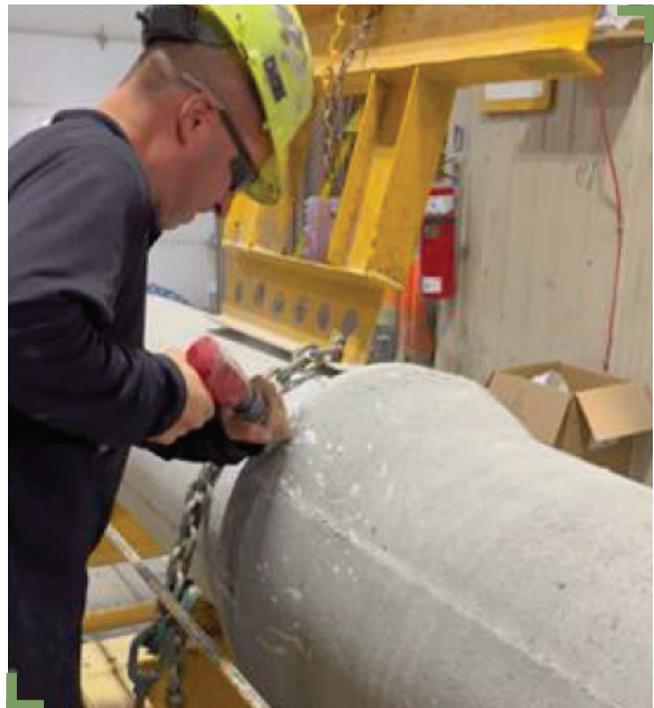
- ▶ **FIGURE 4**
Enlèvement d'une partie du béton au pourtour extérieur de la cloche du tuyau central de l'assemblage pendant l'essai hydrostatique. Pression interne maintenue à 90 kPa.

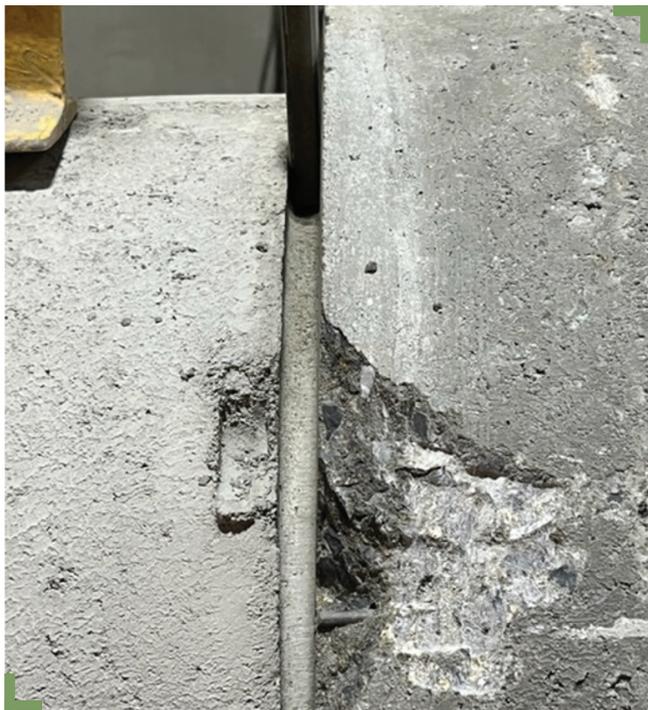
FIGURE 5

Résultat de l'enlèvement d'une partie du béton de la cloche du tuyau central. On peut voir partiellement une des barres longitudinales servant à maintenir la cage d'armature. On peut aussi voir une des dépressions laissée lors de la fabrication. Le fonctionnement de l'assemblage de deux tuyaux maintient le confinement du joint d'étanchéité, le tout sans fuite. Joint ouvert de 13 mm et pression interne de 90 kPa.

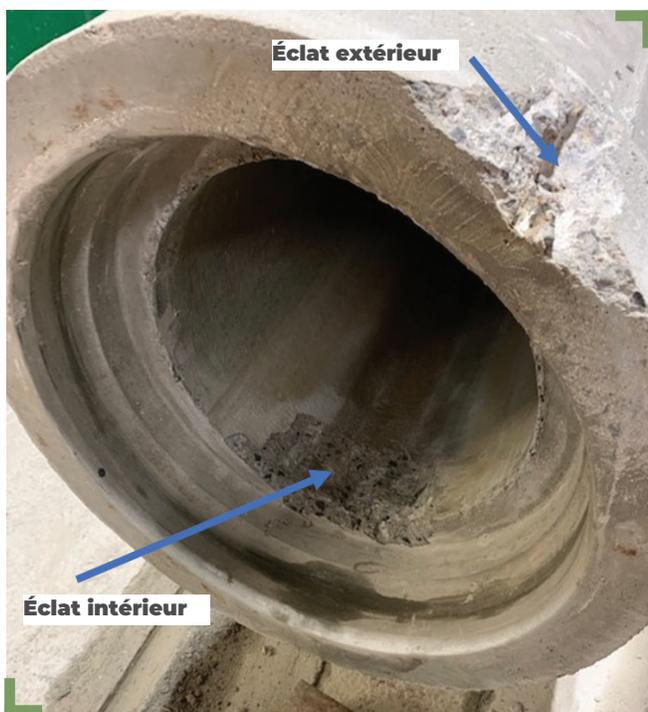
FIGURE 6

Pour l'essai hydrostatique avec chargement différentiel, le tuyau déjà préalablement endommagé au pourtour de la cloche a été également endommagé à l'intérieur de la cloche.

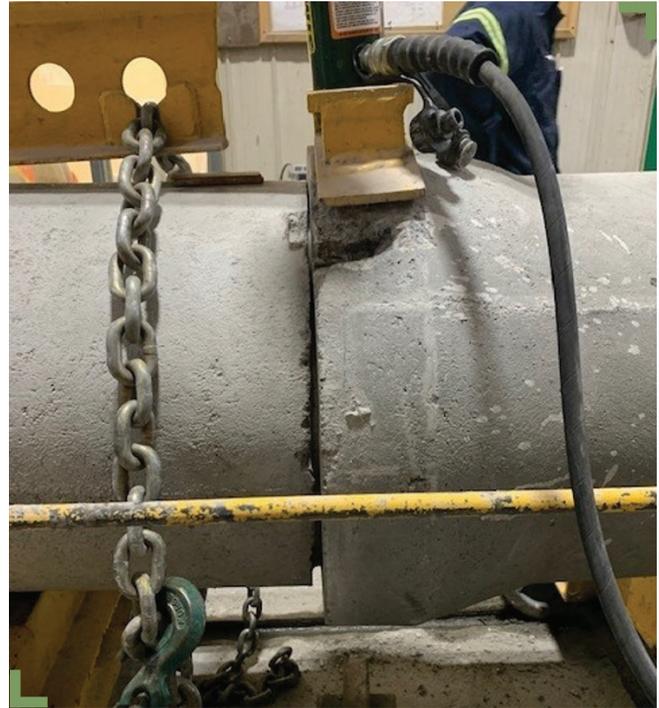
FIGURE 7

Réassamblage des tuyaux endomagés pour le chargement différentiel. La pression de 44,5 kN qui a été exercée sur le joint est nettement supérieure à l'exigence de la norme BNQ 2622-126 qui spécifie 16,45 kN pour ce diamètre. Pour le test avec chargement différentiel, la pression est baissée à 35 kPa. Aucune fuite n'a été observée.

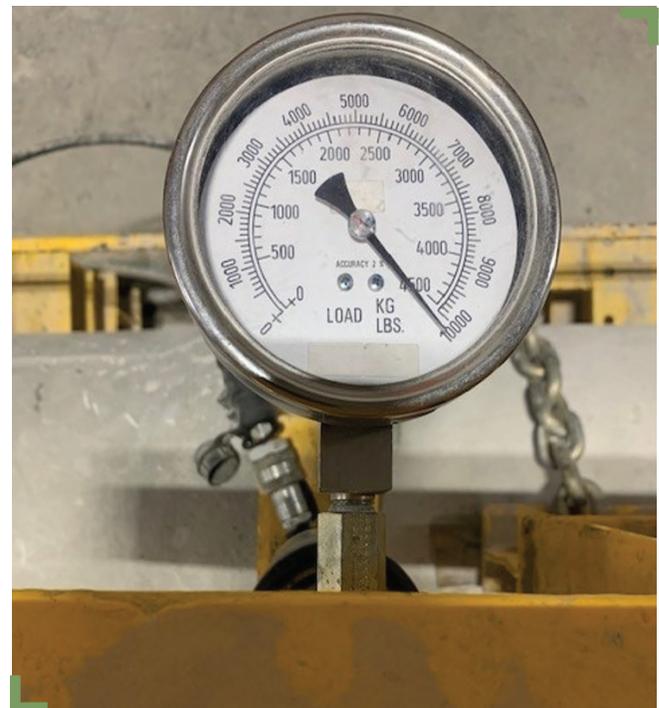
FIGURE 8

Charge maximale exercée sur le joint (10 000lbs), soit 44,5 kN.

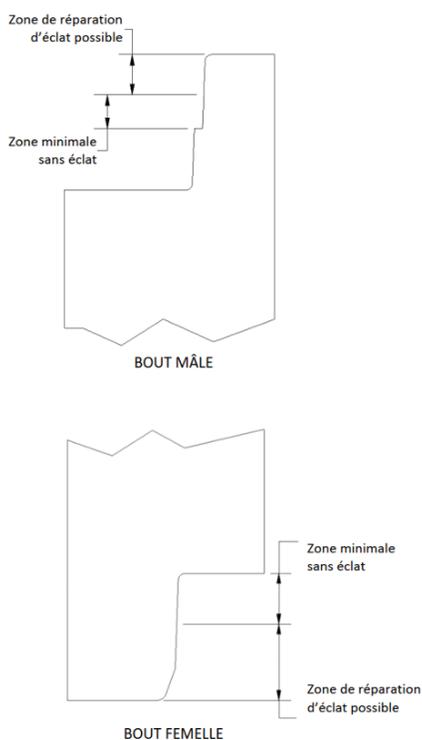
FIGURE 9

Dans l'édition 2023, un nouvel article a été ajouté et traite des réparations permises. L'article 7.1.2.2.2 porte en particulier sur les réparations possibles aux joints qui n'affectent pas la zone de compression du joint d'étanchéité en caoutchouc. La figure 9, extraite de la norme, détermine ces zones.
